Unfallbericht: Elektrischer Schlag beim Verlegen einer Datenleitung

Sicher arbeiten

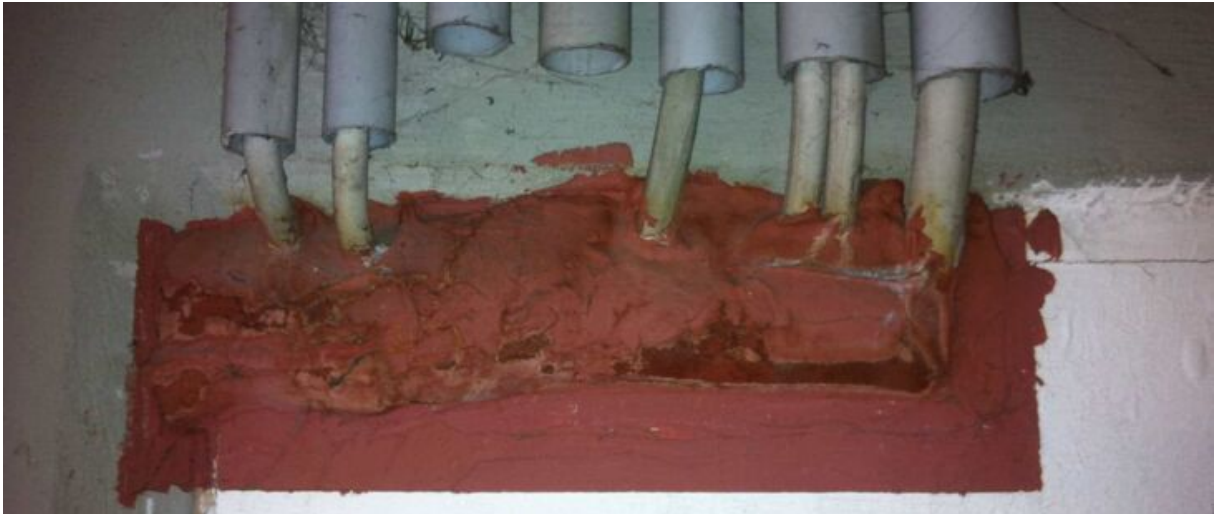
Deckendurchbruch mit Leitungsbündel (Bildquelle: Dr.-Ing. Jens Jühling)

Ein Elektromonteur erhielt den Auftrag, in einem mittelständischen Betrieb eine neue Datenleitung zu verlegen. Die neue Leitung musste an einer Stelle auch durch einen bereits vorhandenen Deckendurchbruch zur nächsten Etage verlegt werden. Durch den Durchbruch verlief bereits ein Kabelbündel, das Restloch war mit Brandschutzmasse abgedichtet worden.

In der Unfalluntersuchung entdeckte man: In der Brandschutzmasse war eine weitere NYM-Leitung quer zum Kabelstrang verlegt worden. Der Elektromonteur wusste nichts von dieser Leitung, weshalb er dachte, dass er gefahrlos in die Brandschutzmasse schneiden könne.

- Schalten Sie die betroffene Anlage frei. Dies gilt insbesondere bei Mauerdurchbrüchen, in denen der Leitungsverlauf nicht mit Sicherheit bestimmt werden kann.
- Verwenden Sie nur isoliertes Werkzeug. So sind Sie geschützt, falls sie unter Spannung stehende Teile oder Leitungen berühren.
