Unfallbericht: Fehler im Einschubschrank, explodierte NH-Sicherung

13.04.2022, 08:00 Uhr

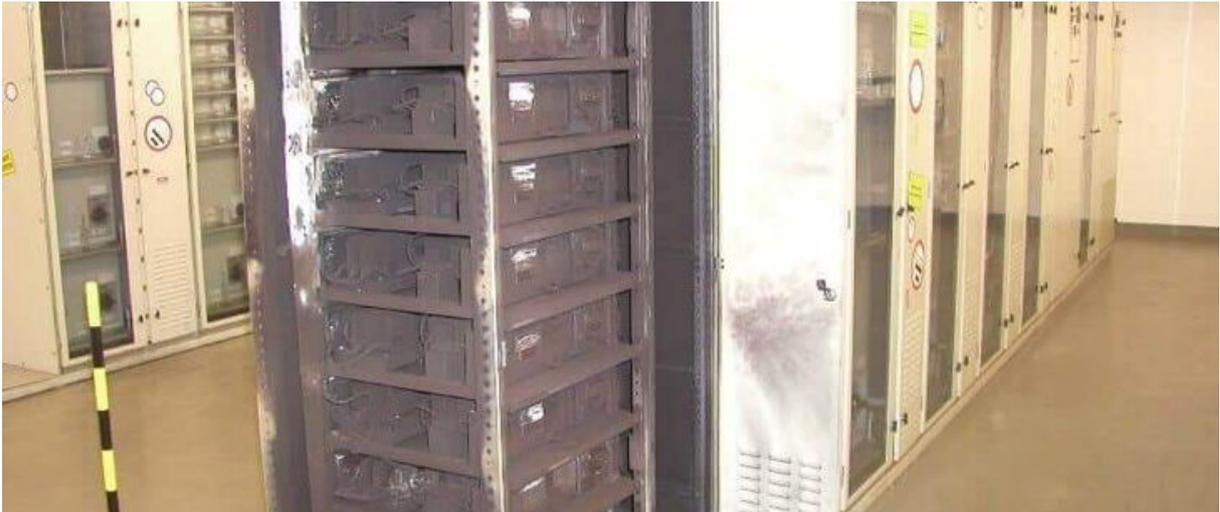
Geöffneter Einschubschrank nach Explosion der NH-Sicherung und nachfolgende Störlichtbogen. (Bildquelle: Dr.-Ing. Jens Jühling)

Bei der nachfolgenden Unfalluntersuchung konnte der eigentliche Fehler leider nicht mehr festgestellt werden. Fest steht nur, dass der Einschubschrank nach der Sichtprüfung weiterhin einen Fehler auf einer Phase aufwies. Durch die Überlastung kam es dann zur Explosion der NH-Sicherung und zu einem nachfolgenden Störlichtbogen.

Der Probebetrieb einer Anlage sollte immer mit besonderer Vorsicht vorgenommen werden, insbesondere wenn der Fehler, der zum Ausfall führte, nicht festgestellt werden konnte. Eine verschlossene Schranktür hätte einen wesentlichen Schutz beim Auslösen des Störlichtbogens bieten können.
