# Unfallbericht: Elektrischer Schlag beim Verlegen einer Datenleitung

**Auch bei vermeintlich ungefährlichen Arbeiten wie dem Verlegen von Datenleitungen kann es zu gefährlichen elektrischen Unfällen kommen. Dies wird anhand des folgenden Unfallberichts deutlich.**

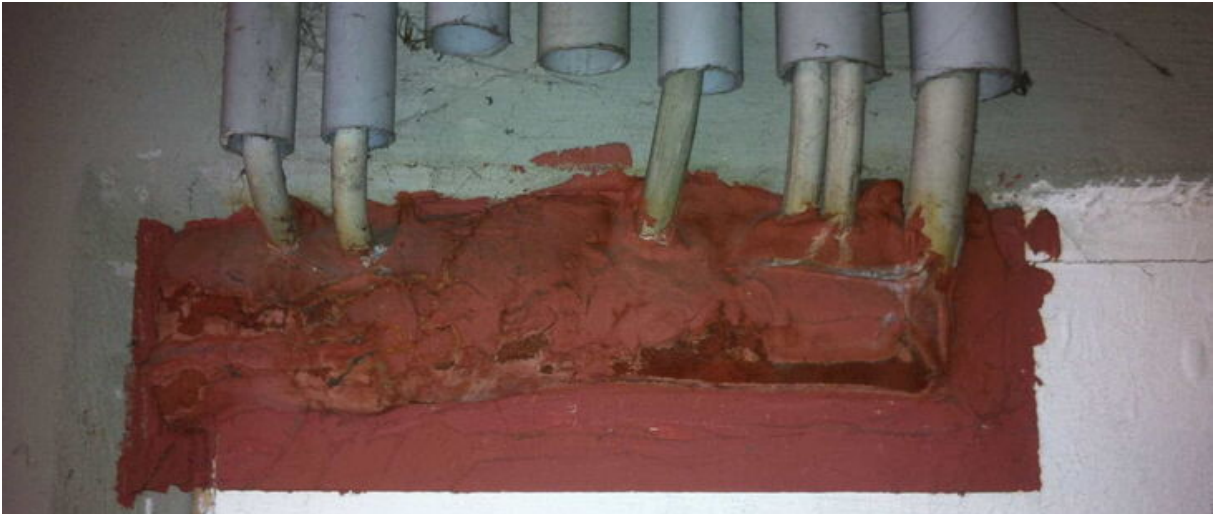
Deckendurchbruch mit Leitungsbündel (Bildquelle: Dr.-Ing. Jens Jühling)

Ein Elektromonteur erhielt den Auftrag, in einem mittelständischen Betrieb eine neue Datenleitung zu verlegen. Die neue Leitung musste an einer Stelle auch durch einen bereits vorhandenen Deckendurchbruch zur nächsten Etage verlegt werden. Durch den Durchbruch verlief bereits ein Kabelbündel, das Restloch war mit Brandschutzmasse abgedichtet worden.

In der Unfalluntersuchung entdeckte man: In der Brandschutzmasse war eine weitere NYM-Leitung quer zum Kabelstrang verlegt worden. Der Elektromonteur wusste nichts von dieser Leitung, weshalb er dachte, dass er gefahrlos in die Brandschutzmasse schneiden könne.

- Schalten Sie die betroffene Anlage frei. Dies gilt insbesondere bei Mauerdurchbrüchen, in denen der Leitungsverlauf nicht mit Sicherheit bestimmt werden kann.
- Verwenden Sie nur isoliertes Werkzeug. So sind Sie geschützt, falls sie unter Spannung stehende Teile oder Leitungen berühren.
