# Unfallbericht: Fehler im Einschubschrank, explodierte NH-Sicherung

13.04.2022, 08:00 Uhr

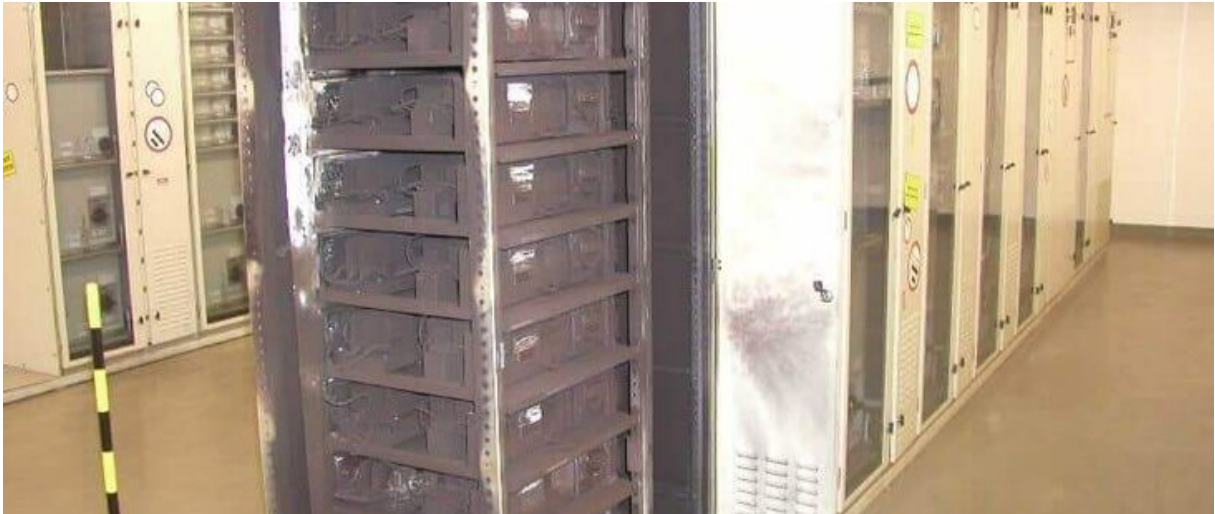
Geöffneter Einschubschrank nach Explosion der NH-Sicherung und nachfolgende Störlichtbogen. (Bildquelle: Dr.-Ing. Jens Jühling)

Bei der nachfolgenden Unfalluntersuchung konnte der eigentliche Fehler leider nicht mehr festgestellt werden. Fest steht nur, dass der Einschubschrank nach der Sichtprüfung weiterhin einen Fehler auf einer Phase aufwies. Durch die Überlastung kam es dann zur Explosion der NH-Sicherung und zu einem nachfolgenden Störlichtbogen.

Der Probebetrieb einer Anlage sollte immer mit besonderer Vorsicht vorgenommen werden, insbesondere wenn der Fehler, der zum Ausfall führte, nicht festgestellt werden konnte. Eine verschlossene Schranktür hätte einen wesentlichen Schutz beim Auslösen des Störlichtbogens bieten können.
