# Unfallbericht: Fehler im Einschubschrank, explodierte NH-Sicherung

13.04.2022, 08:00 Uhr

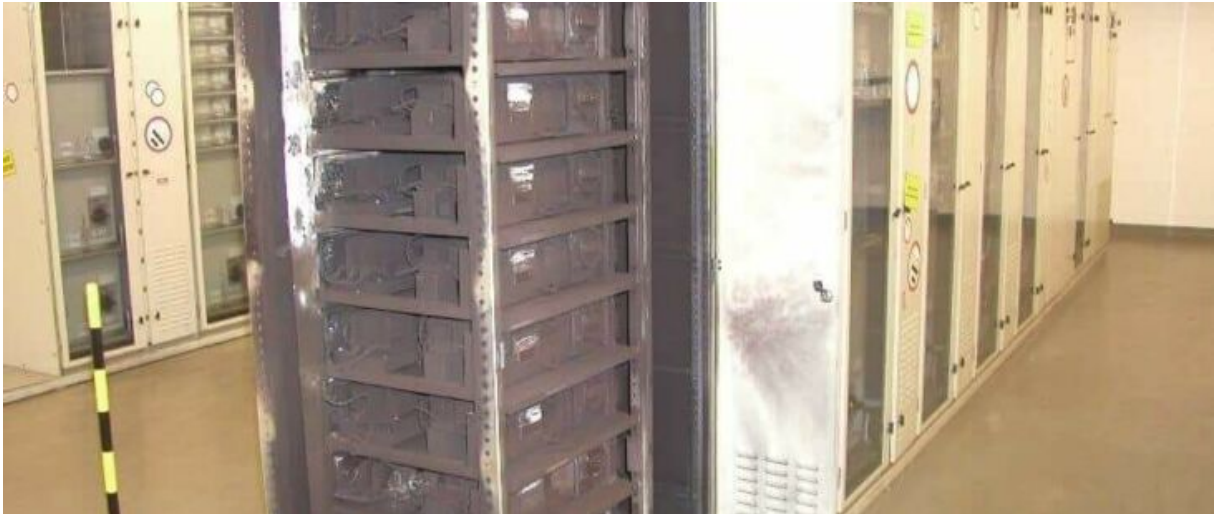
Geöffneter Einschubschrank nach Explosion der NH-Sicherung und nachfolgende Störlichtbogen. (Bildquelle: Dr.-Ing. Jens Jühling)

Bei der nachfolgenden Unfalluntersuchung konnte der eigentliche Fehler leider nicht mehr festgestellt werden. Fest steht nur, dass der Einschubschrank nach der Sichtprüfung weiterhin einen Fehler auf einer Phase aufwies. Durch die Überlastung kam es dann zur Explosion der NH-Sicherung und zu einem nachfolgenden Störlichtbogen.

Der Probetrieb einer Anlage sollte immer mit besonderer Vorsicht vorgenommen werden, insbesondere wenn der Fehler, der zum Ausfall führte, nicht festgestellt werden konnte. Eine verschlossene Schranktür hätte einen wesentlichen Schutz beim Auslösen des Störlichtbogens bieten können.
