# Unfallbericht: Regeln für das Arbeiten in der Nähe missachtet

21.10.2022, 08:20 Uhr

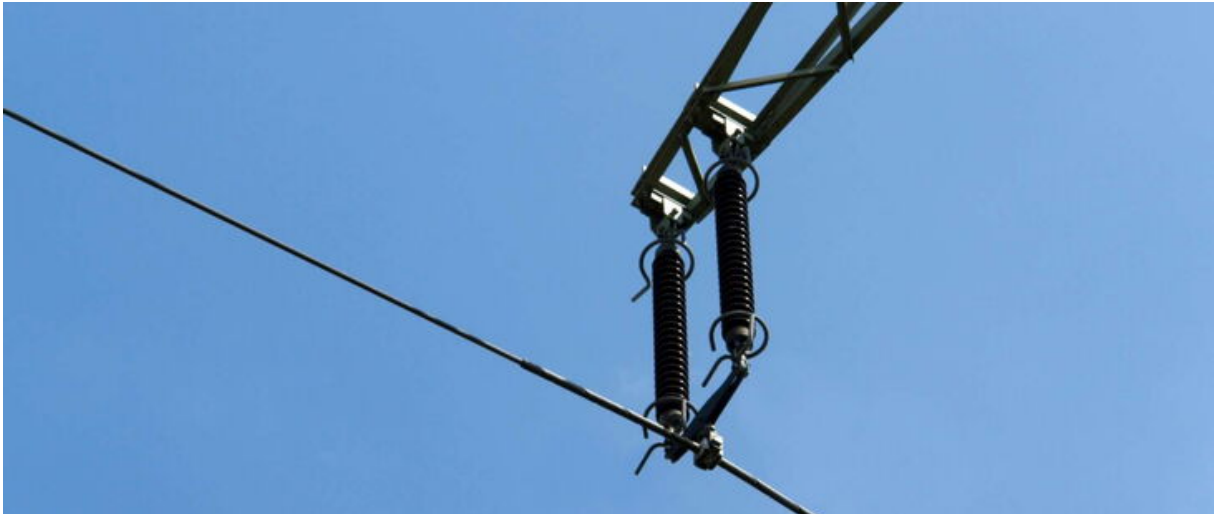
Hier gelten die Regeln für das Arbeiten in der Nähe unter Spannung stehender Teile. (Bildquelle: prill/iStock/Thinkstock)
